Project name: **Green line**

# הקו הירוק- חלק דרומי –

## ענף מזרחי

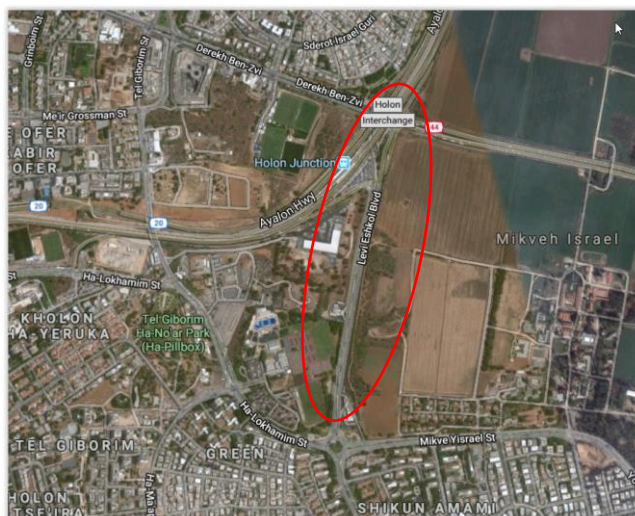
### ציור מס' 3.3: האזור שהתגלה בו שכבות/ עדשות של חרסית שמנה בעומק של כ- 4 מ' ויותר

חרסית שמנה בעומקים כאלו לא תגרום לנזקי תפיחה היות ויושב עליה עומס נגדי משמעותי של 3.5 מ' של קרקע טבעית/ חומרי מילוי לפחות. אך בכל זאת חשוב לציין ולהדגיש שבמידה וחרסית שמנה כזו מתגלה במשך הביצוע בעומקים יותר רדודים ממה שהתקבל פה, יהיה צורך ליידע את היועצים ולפעול לפי הנחייתם.

המיון של הקרקעות הינו לרוב נע בין A-2-4 ל- A-2-6 או A-4 ל- A-6. יש קבוצה מצומצמת של תוצאות שמוינו כ- A-7-6 ובצמוד לכל נקודה צוין העומק שלה בתווית, כך שניתן לראות שכל התוצאות שמוינו כחרסית שמנה מסוג A-7-6 התגלו בחלקו הצפוני של התוואי, בקטע בין כיכר "ערים תאומות" ועד צומת חולון (ראה ציור מס' 3.3), בעומקים בין 3.5 מ' ועד ל- 7.5 מ', (ראה ציור מס' 3.4 א').

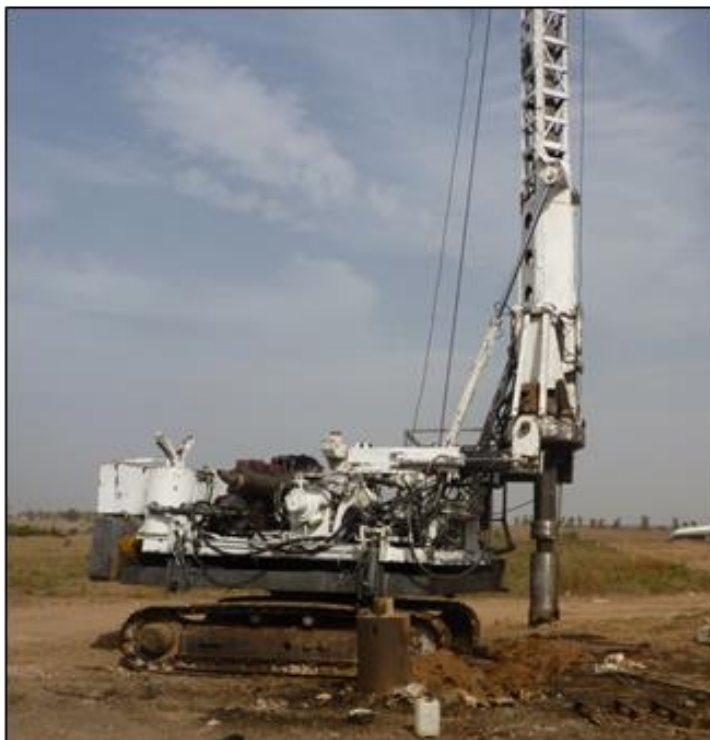
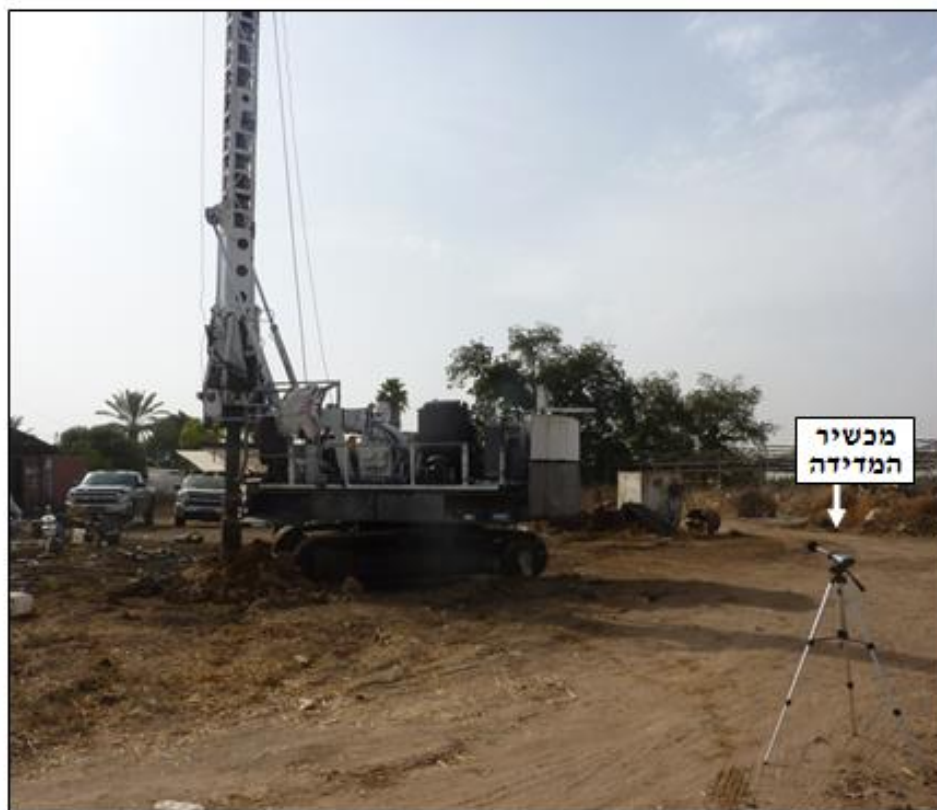
איור מס' 3.1: מכונת הקידוח שנבדקה באתר בקיבוץ זרחיה, 22.10.18

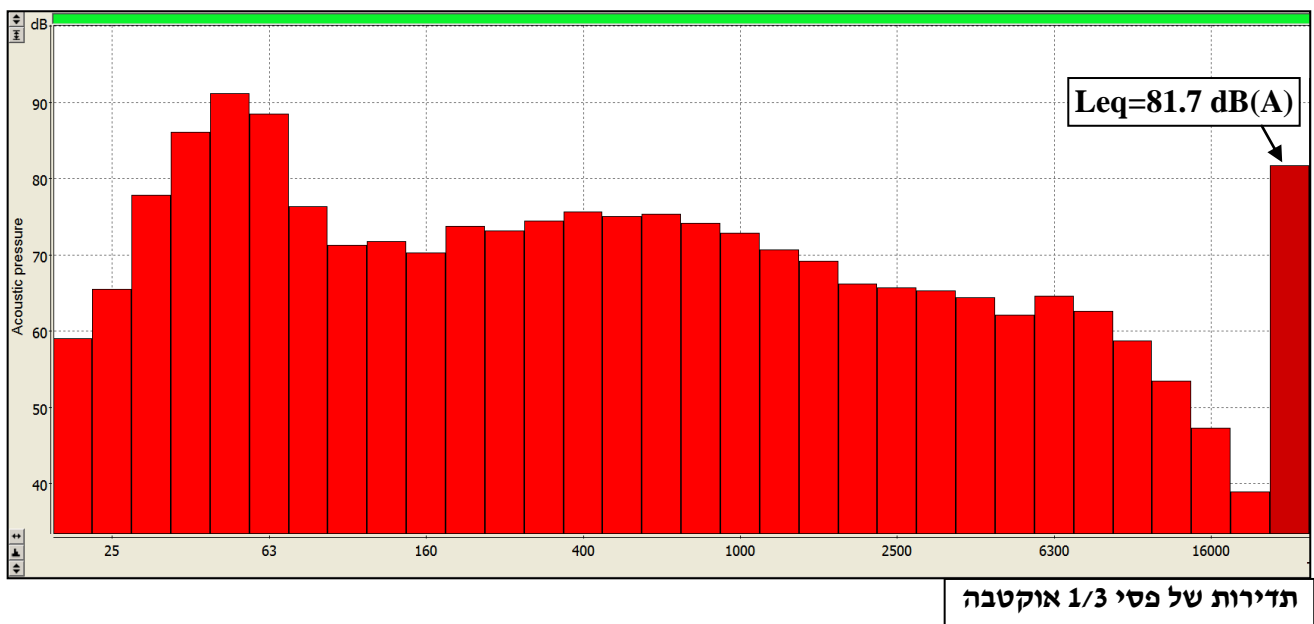
איור מס' 5.2: דוגמת ספקטרום של מפלסי רעש המדודים במרחק של 7.5 מהמכונה בעת קידוח. נקודת המדידה נמצאת ממול המנוע
